Denkmalpflegerischer Werteplan Gesamtanlage Marbach a.N.

**DENKMALPFLEGERISCHER WERTEPLAN
GESAMTANLAGE MARBACH**

Regierungspräsidium Stuttgart, Referat Denkmalpflege

Marbach am Neckar, Kreis Ludwigsburg

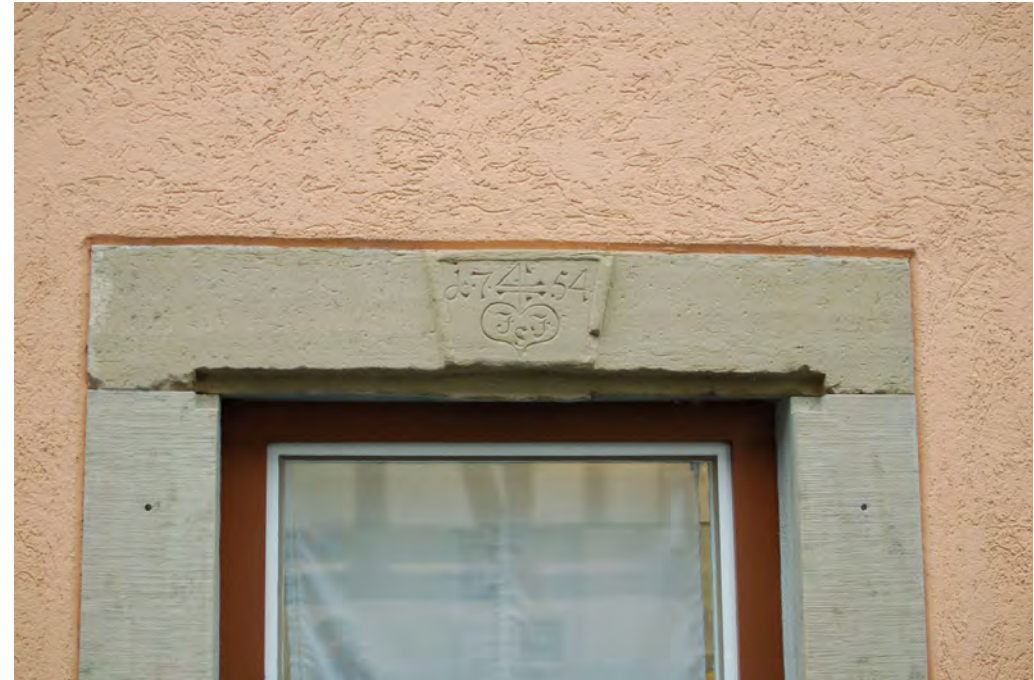
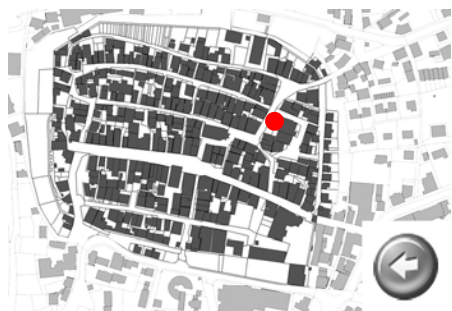
Ehemaliger Türsturz des Vorgängeranwesens mit trapezförmig eingearbeiteten Hauszeichen, dieses mit Jahreszahl, Berufszeichen eines Handelsmannes und dessen Initialen, nach Bezeichnung 1754 entstanden, 1974/78 nach Abriss des dazugehörigen Anwesens, dem so genannten Göckelhof, in sekundärer Verwendung als Fenstersturz eingebaut.

Als Spolie in einem Neubau hat der ehemalige Türsturz des orts- und hausgeschichtlich einst bedeutsamen Göckelhofes dokumentarischen Wert für die Geschichte des abgegangenen Anwesens als einstiges Wohnhaus eines Handelsmannes.

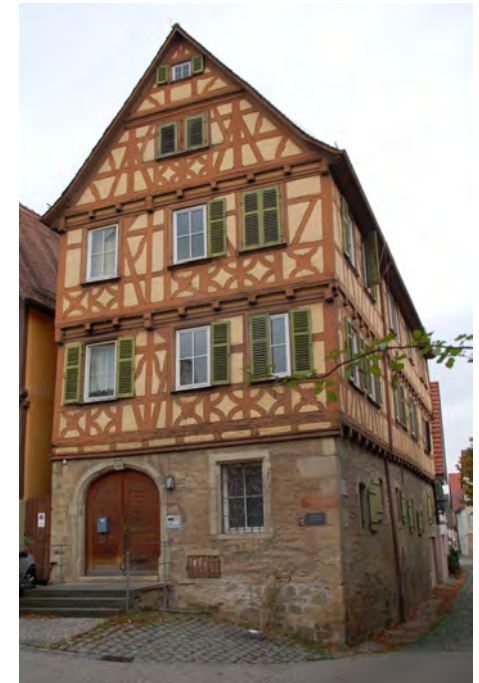
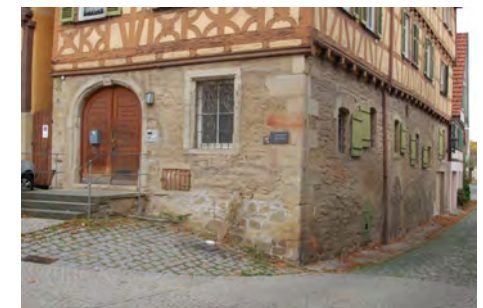
Detail Erdgeschoßzone

Dreigeschossiges Fachwerkhaus in Ecklage, Erdgeschoß massiv aus Bruchsteinen mit Eckquaderung, Rundbogen-Kellertor zur Unteren Holdergasse und korbbogiges sowie profiliertes Portal zur Niklastorstraße, Zierfachwerk mit leichten Vorstößen, geschwungenen Streben, Feuerböcken und verzierten Rauten insbesondere in den Brüstungsfeldern, zur Unteren Holdergasse eher konstruktiver Charakter, Satteldach, 1698 über wohl noch mittelalterlichem Keller als Diakonat neu erbaut, 1716 im Portal bezeichnet (Verweis auf dessen Vergrößerung), bis 1929 Diakonat, bis 1990 Polizeigebäude, 1991 von der Stadt aufgekauft; 2000 Sanierung des Westgiebels.

Das Anwesen hat als einstiges Diakonat dokumentarischen Wert für einen kirchlichen Sonderbau sowie als typischer Wiederaufbau der Zeit um 1700 mit an die Formen des 17. Jahrhunderts anknüpfenden Charakteristika. Der aufwändige Zierfachwerkbau prägt das Bild der Niklastorstraße an der Straßenaufweitung in markanter Ecklage zur Unteren Holdergasse in hohem Maße.

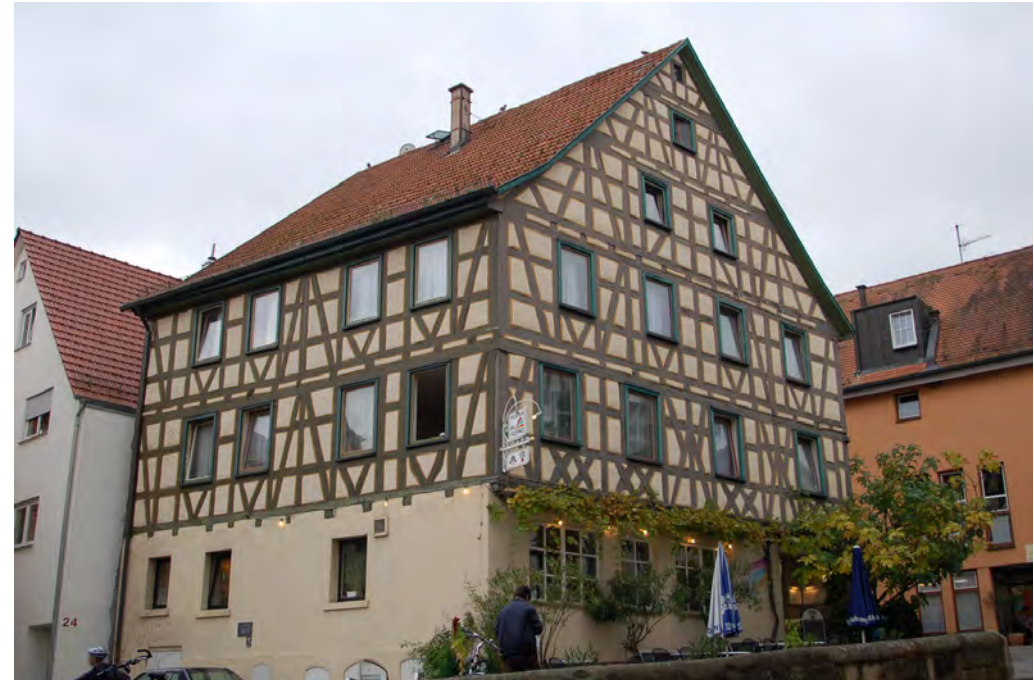
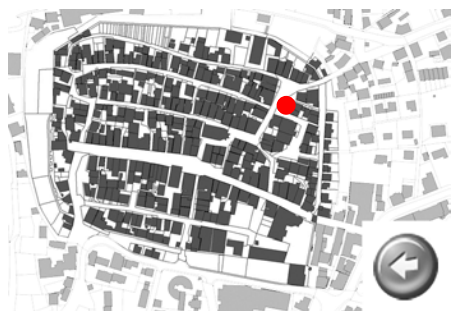
Dreigeschossiges Fachwerkhaus in Eck- und Hanglage, Sockel- und Erdgeschoß massiv und verputzt, Zierfachwerk nach Westen zur Niklastorstraße vorkragend, ansonsten ohne Vorstöße, Satteldach, im Kern 18. Jahrhundert, im 19. Jahrhundert eventuell aufgestockt, Umbauten im 20. Jahrhundert, 1982/84 Fassadenrenovierung, 1988 Umbau und Umnutzung des Erdgeschosses.

Das als Eckgebäude den Südrand des platzartigen Areals um die ehemalige Wette beim heutigen Wilden-Mann-Brunnen begrenzende Anwesen veranschaulicht mit seinem mächtigen Baukörper in markanter Ecklage die städtische Bauweise der mittleren sozialen Schicht im 18. und 19. Jahrhundert.

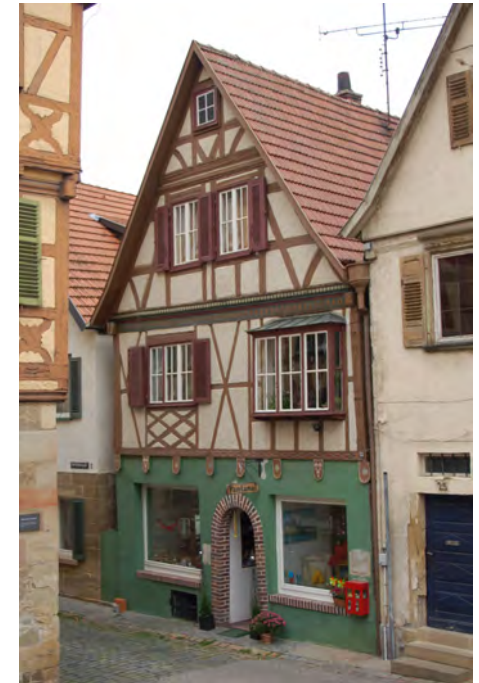
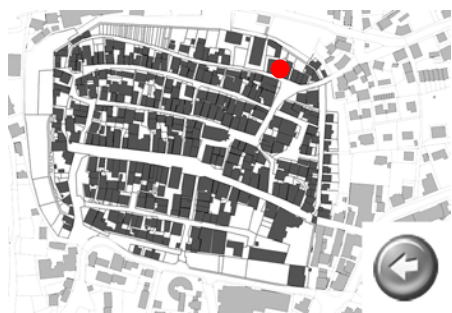
Niklastorstraße 23

1978 war in dem Anwesen das Gasthaus Dreikönigsstüble untergebracht.

Das Anwesen gehört zu einer Gruppe meist giebelständiger Häuser in östlicher Fortsetzung der Unteren Holdergasse am Nordrand eines durch die ehemalige Wette gebildeten Platzbereiches. Mit seinem auffälligen und zeittypischen Fachwerk veranschaulicht es den historisierenden Umgang mit älterer Bausubstanz und fügt sich damit in die umgebende Bebauung ein.

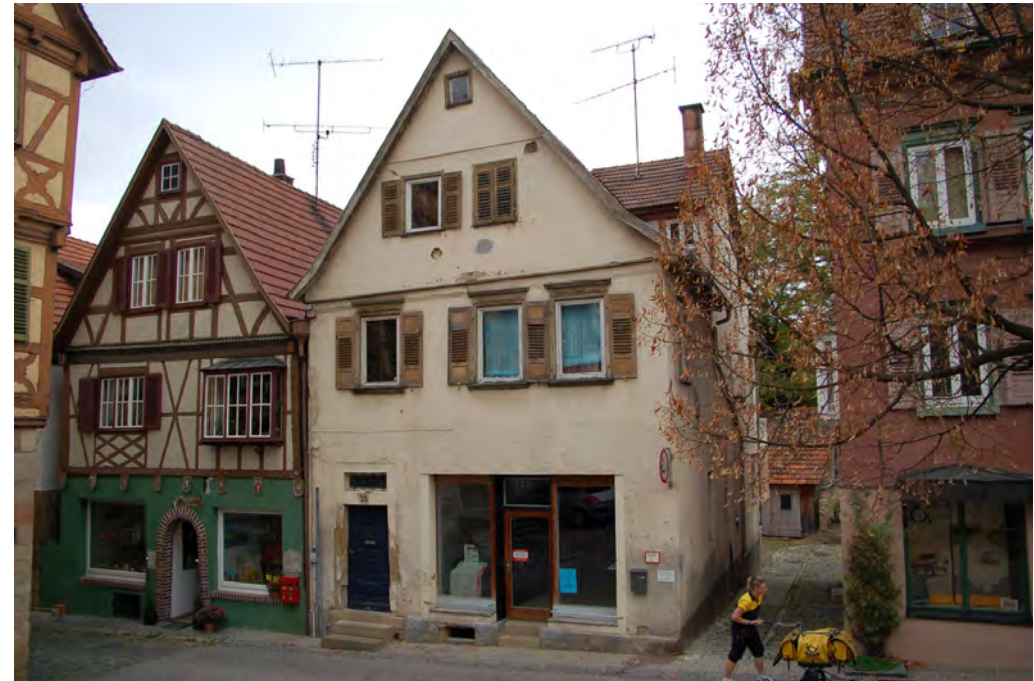
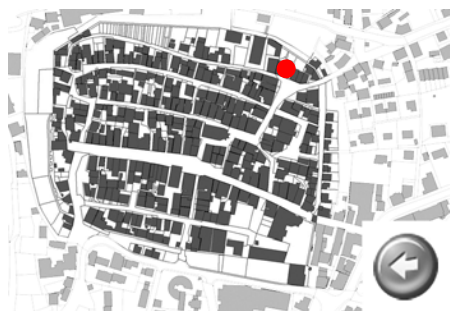
Niklastorstraße 25

Zweigeschossiges verputztes Fachwerkhaus, Erdgeschoß massiv mit Ladeneinbau und Eingang mit Oberlicht, auf der Giebelseite im Obergeschoß klassizistische Fensterverdachungen, Fachwerk mit leichten Vorstößen zum und im Giebel, Satteldach mit Zwerchhaus, Kern 18. Jahrhundert, Fassadenüberarbeitung/Umbau des späten 19. Jahrhunderts.

Das Anwesen gehört zu einer Gruppe meist giebelständiger Häuser in östlicher Fortsetzung der Unteren Holdergasse am Nordrand eines durch die ehemalige Wette gebildeten Platzbereiches. Mit seiner verputzten Fachwerkfassade veranschaulicht das Anwesen die schlichte Bauweise der einfacheren Bevölkerungsschicht am nordwestlichen Rand der Altstadt.

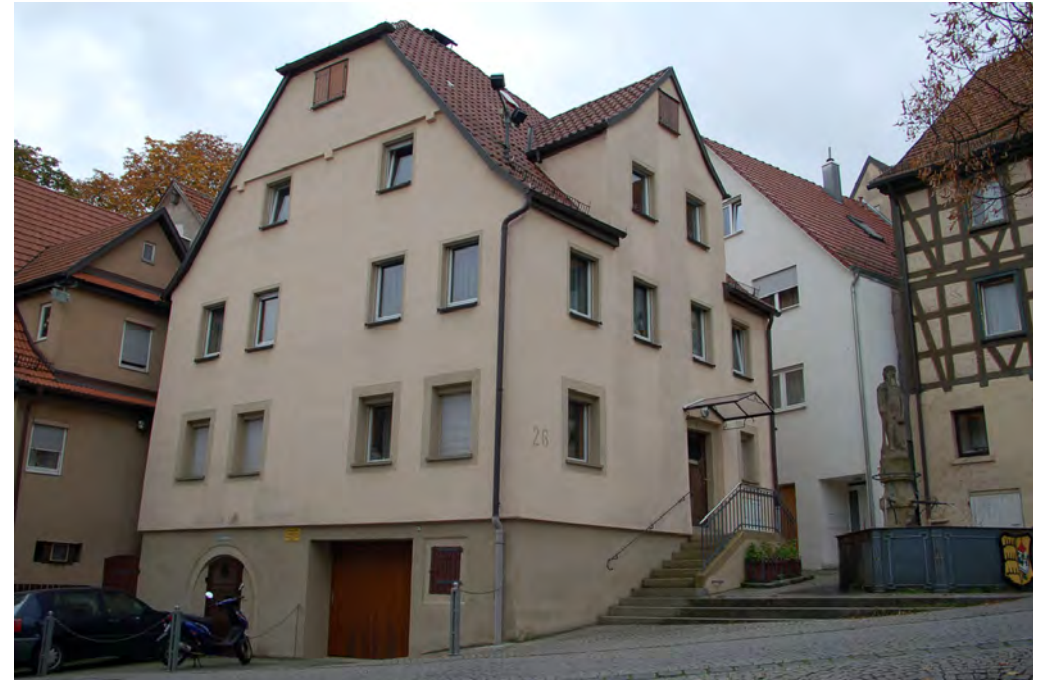
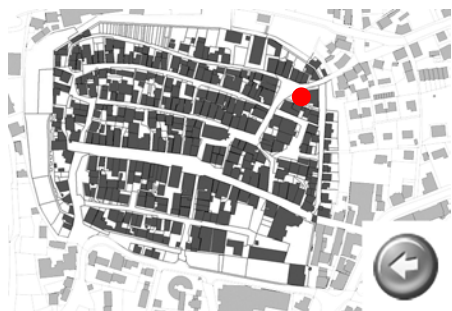
Niklastorstraße 26

Zweigeschossiges Fachwerkhaus in Eck- und Hanglage, hoher Sockel und Erdgeschoß massiv, in der Sockelzone teilvermauertes Rundbogen-Kellertor, sowie Garageneinbau, Vorstoß zum Erdgeschoß, außenläufige Treppe zum Eingang, achsiale Anordnung der Fenster, leichter Vorstoß im Giebel, Satteldach mit Krüppelwalm und Zwerchhaus, nach 1700 über älterem Kern (Sockel mit Keller) neu errichtet, 1794, 1815 und 1930 bezeichnet, um 1995 Einbau der Garage, 1997 Außenrenovierung.

Mit seiner markanten Ecklage am Ostrand des platzartigen Areals um die ehemalige Wette beim heutigen Wilden-Mann-Brunnen hat das im Kern barocke Anwesen mit mehreren späteren Bauphasen dokumentarischen Wert für die Bauweise der mittleren sozialen Schicht am Nordostrand der Altstadt.

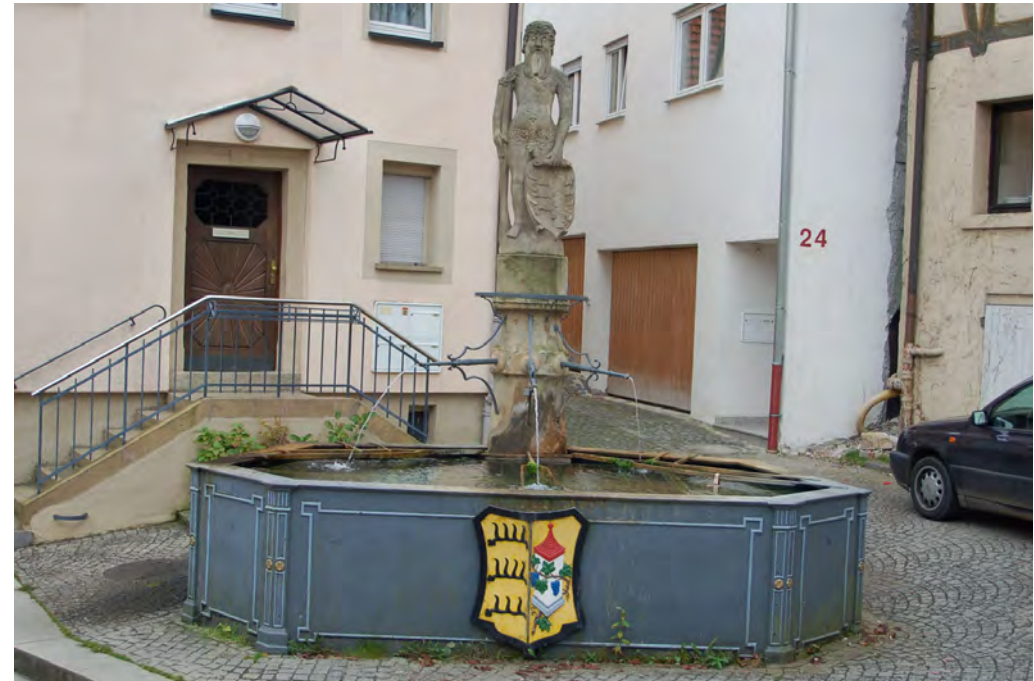
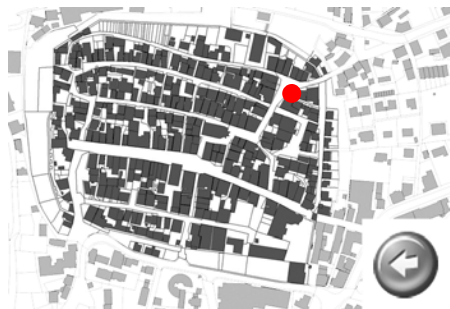
Niklasbrunnen, Wilder-Mann-Brunnen

Ursprünglich wurde der Brunnen von einer Wette gespeist, einem Feuerlösch- und Viehtränkteich, der 1794 mit den Steinen des abgebrochenen Wicklinstorturmes aufgefüllt wurde.

Der neben dem gusseisernen Brunnen in der Mittleren Holdergasse einzige in der Altstadt noch erhaltene historische Brunnen hat als Laufbrunnen mit Sagenfigur dokumentarischen Wert für die Geschichte Wasserversorgung der Stadt Marbach. Er steht in der Tradition aufwändig gestalteter Stadtbrunnen der frühen Neuzeit in der Region am mittleren Neckar.

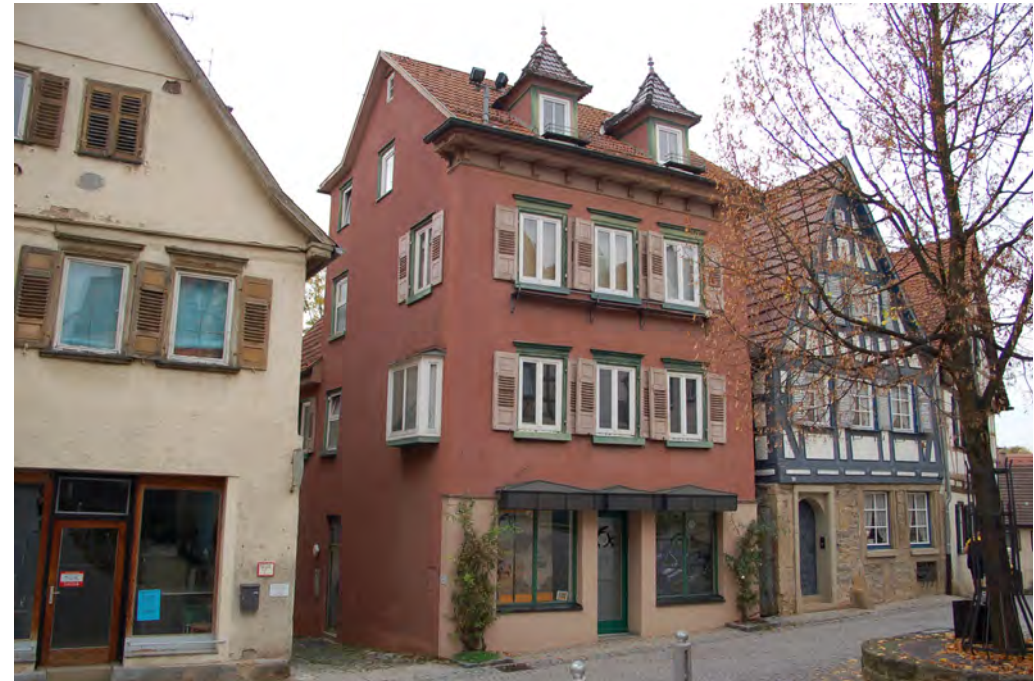
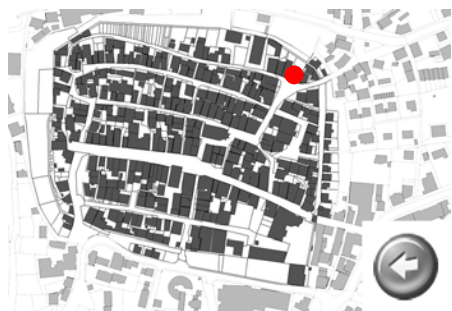
Dreigeschossiges verputztes Wohnhaus, rückwärtig zweigeschossig, Erdgeschoß massiv mit modernem Ladeneinbau, Obergeschosse zur Straße mit (neo)klassizistischen Fensterumrahmungen, im ersten Obergeschoß Fenstererker der 1950er Jahre, stark vorkragendes Traufgesims mit Konsolen, Satteldach mit Stehgauben, im Kern eingeschossiges Anwesen um 1700, 1859 aufgestockt, 1896 vorderer Hausteil erneut aufgestockt und das Dach gedreht, 1985 Außenrenovierung.

Das Anwesen gehört zu einer Gruppe meist giebelständiger Häuser in östlicher Fortsetzung der Unteren Holdergasse am Nordrand eines durch die ehemalige Wette gebildeten Platzbereiches. Mit seiner klassizistischen und historistischen Fassadenfassung veranschaulicht das ursprünglich giebelständige Anwesen die veränderten baulichen Vorstellungen der 2. Hälfte des 19. Jahrhunderts und die städtebauliche Erneuerung dieser Zeit.

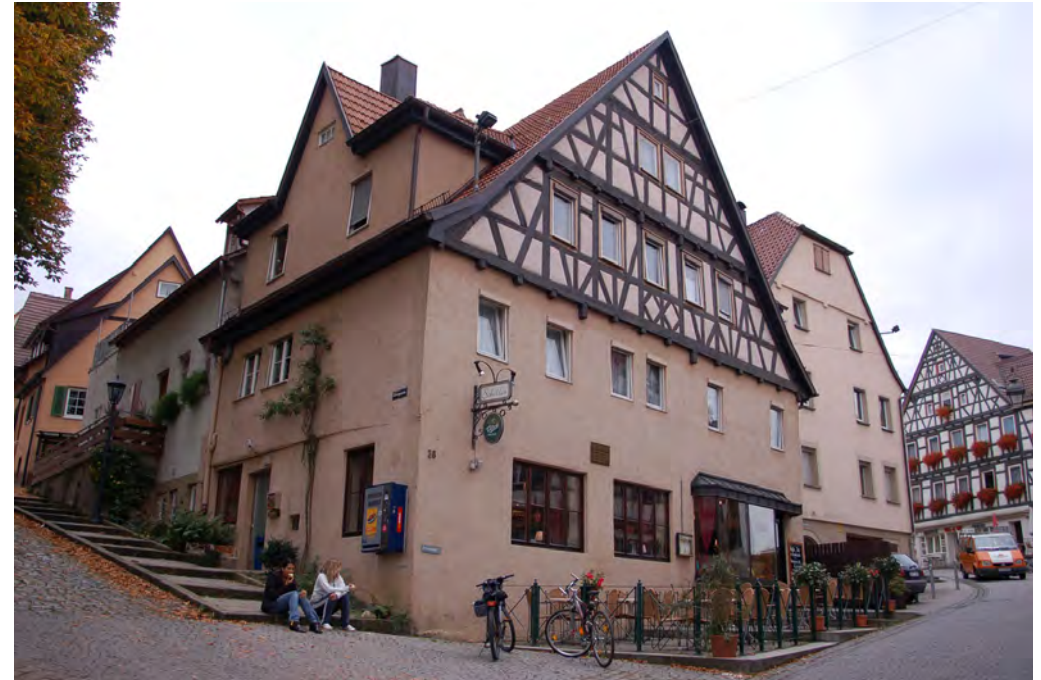
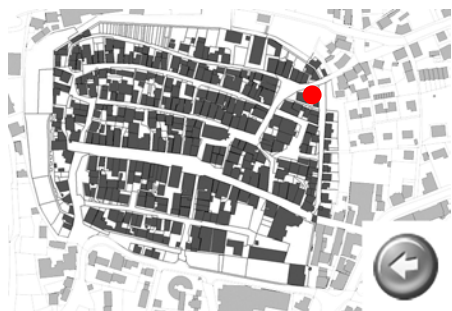
Niklastorstraße 28

Zweigeschossiges Fachwerkhaus in Hang- und Ecklage zur Torgasse, Erdgeschoß massiv mit Gaststätte, zum Obergeschoß an der Traufseite leichter Vorstoß, Erd- und Obergeschoß verputzt, Giebel in Zierfachwerk mit leichten Vorstößen, Satteldach mit Zwerchhäusern, um 1700 über älterem Kern neu errichtet, Keller wohl noch mittelalterlich, 1919 Ausbau des Daches mit Zwerchhäusern nach Plänen des Marbacher Architekten Karl Rempel, 1980 grundlegende Renovierung mit Fachwerkfremlegung und EG-Umgestaltung, 1997 Außenrenovierung.

Das Haus markiert zusammen mit Niklastorstraße 33 die Einfahrtssituation in die Altstadt beidseits des 1794/1805 abgebrochenen Niklastores. Als zu den traditionellen Bäckereien mit Wirtschaft zählendes Anwesen hat es mit seiner markanten Ecklage als im Kern barockes und 1919 mit expressionistischen Anklängen überformtes Anwesen dokumentarischen Wert.

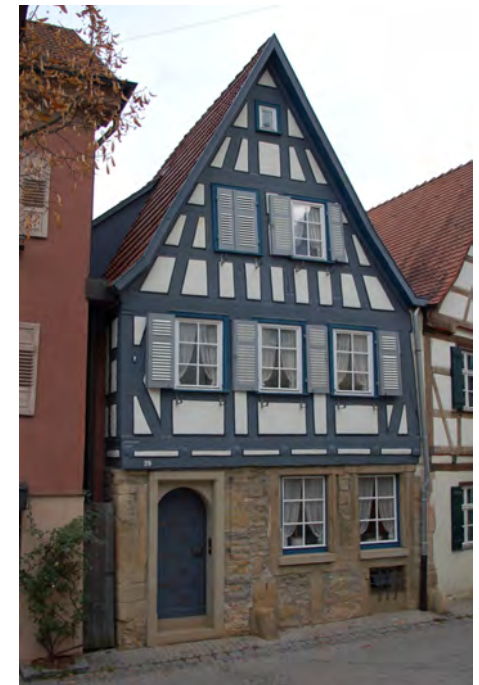
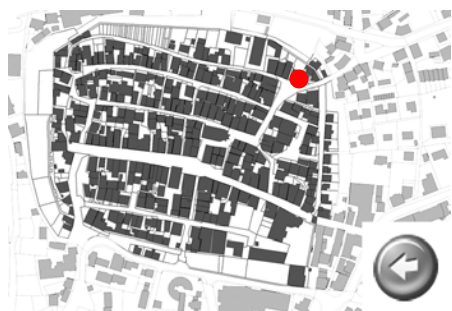
Niklastorstraße 29

Zweigeschossiges Fachwerkhaus, Erdgeschoß massiv aus Bruchsteinen mit Resten historischer Gewände, Obergeschoß leicht vorkragend, Fachwerk ohne Vorstöße, Satteldach mit Schlepplgaube, 18. Jahrhundert mit wohl älterem Kern, 1962 Fachwerkfreilegung, 1984 Neugestaltung der Erdgeschoßzone.

Das Anwesen gehört zu einer Gruppe meist giebelständiger Häuser in östlicher Fortsetzung der Unteren Holdergasse am Nordrand eines durch die ehemalige Wette gebildeten Platzbereiches. Mit seiner Lage direkt neben dem viel besuchten Geburtshaus Schillers veranschaulicht das barocke Kleinhaus am nordöstlichen Stadtausgang die schlichte Bauweise der einfacheren Bevölkerungsschicht des 18. Jahrhunderts.

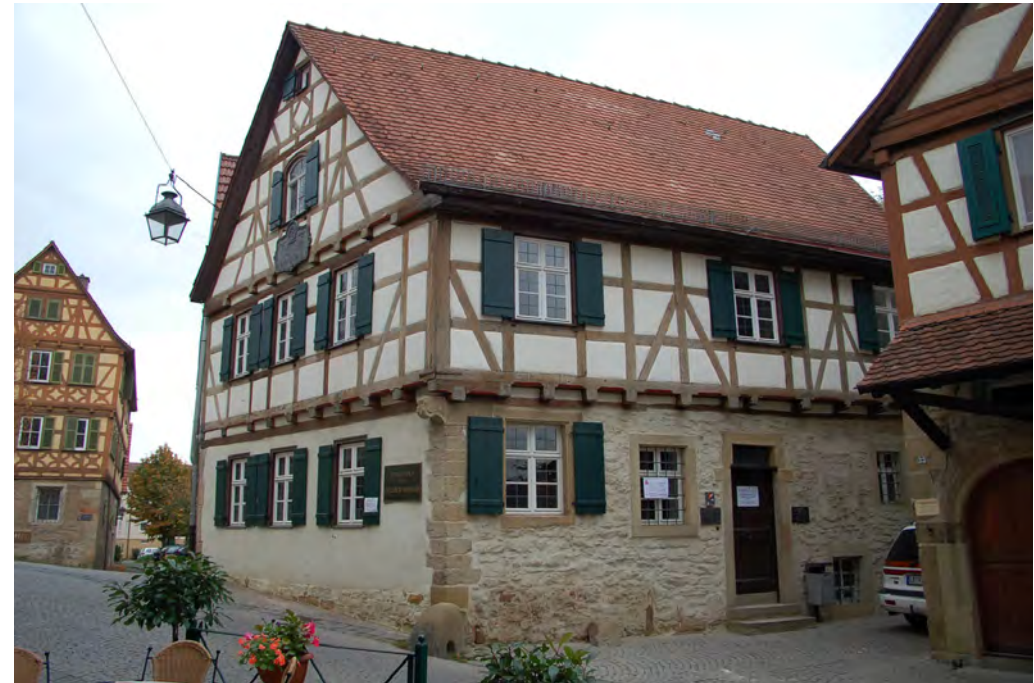
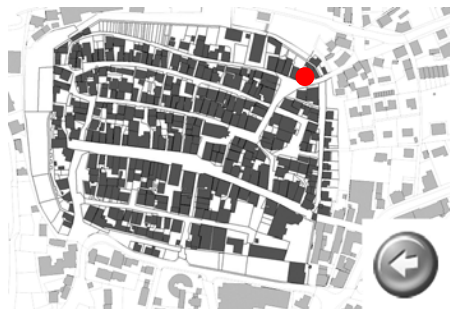
Foto 1915

Zweigeschossiges Fachwerkhaus in Hang- und Ecklage, Erdgeschoß massiv mit Eckquaderung, Eingang mit Oberlicht, Obergeschoß mit Steinkonsole an der Ecke vorkragend, Fachwerk mit leichten Vorstößen, 1703/05 über den abgebrannten Resten des Vorgängers neu erbaut, 1759 Geburt Friedrich Schillers, 1837 Umbau durch Bäcker mit Versetzung des Einganges von Giebel- auf Traufseite, 1857 vom Marbacher Schilerverein aufgekauft, zum 100. Geburtstag Schillers 1859 historisierender Umbau als Gedenkstätte (Architekt Chr. Fr. Leins), u.a. giebelseitig repräsentatives Portal eingebaut, 1965 grundlegende Sanierung mit Zurückverlegung des Portals auf die Seite, 1994/95 sowie 2008 Umbaumaßnahmen.

Das Anwesen hat als typisches Fachwerkhaus der Zeit um 1700 dokumentarischen Wert. Als Geburtshaus des weltbekannten Dichters hat das Gebäude zudem einen hohen heimatgeschichtlichen Wert, der sich in der bereits früh erfolgten Einrichtung einer Gedenkstätte mit mehrfachen jeweils zeittypischen, die Geschichte der Denkmalpflege spiegelnden Umbauten äußert.

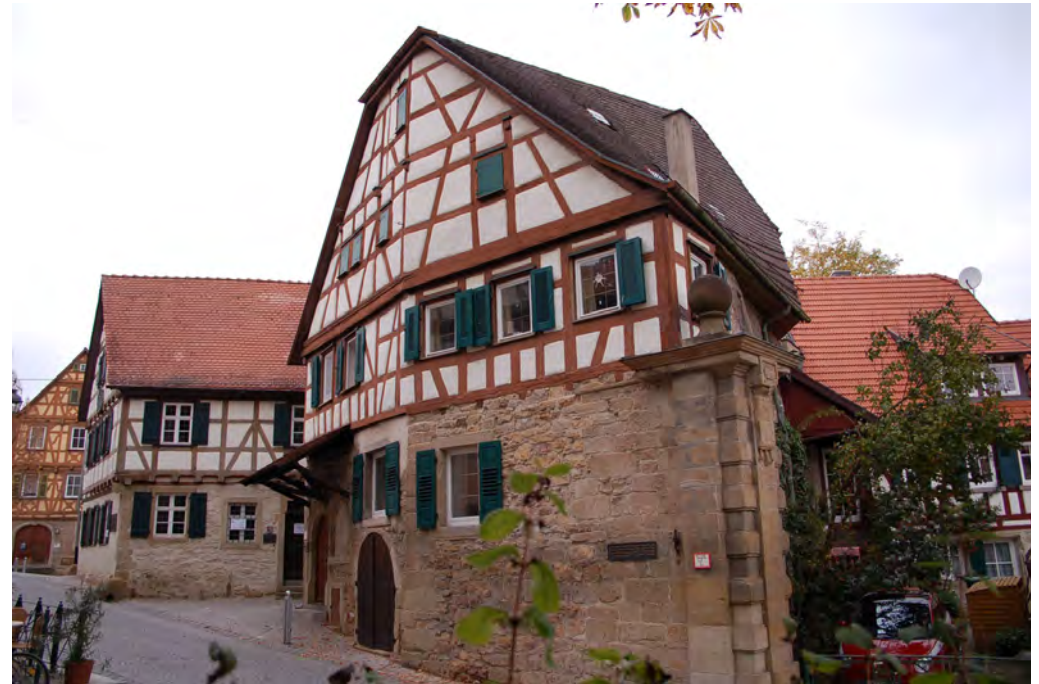
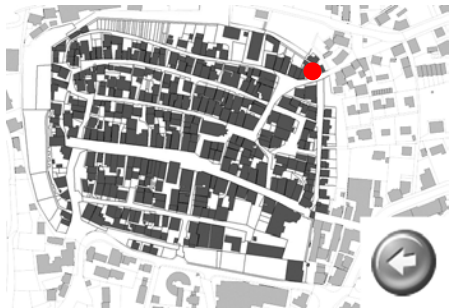
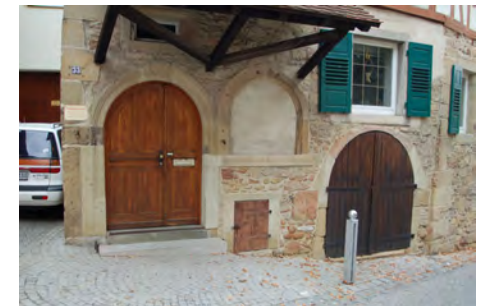
Detail Erdgeschoßzone

Zweigeschossiges Fachwerkhaus in Ecklage mit dreieckigem Grundriss, Sockel und Erdgeschoß massiv aus Bruchsteinen mit Rundbogen-Kellertor, vermauertem Rundbogenfenster und Rundbogenportal, Nordostaußenwand als integrierte Stadtmauer bis zur Dachtraufe massiv, am Südosteck Torpfeiler, konstruktives Fachwerk, asymmetrisches Krüppelwalmdach, im Kern mittelalterlich (Keller, massive Umfassungswände), nach Bezeichnung im Portal (170?) Anfang des 18. Jhs. wohl anstelle des alten Torhauses für einen Schmied erbaut (Hauszeichen), Umbauten im Rahmen des Abbruchs des Niklastorturmes (1794) und der Errichtung eines Staketentores (1804), 1833 Abbruch des Tores, wobei der nördliche Pfeiler erhalten blieb, 1936 Aufgabe der Schmiede und Umbau zur Wohnung, 1982 Konservierung des Pfeilers, 1991 Sanierung. Das Gebäude (KD gem. § 2 DSchG) hat als typischer Wiederaufbau des frühen 18. Jhs. dokumentarischen Wert als Handwerkerhaus in Stadtmauernähe. Die im Haus integrierten Reste der Stadtmauer / des Niklastores (KD gem. § 28 DSchG) sind Zeugnis der Stadtbefestigung und deren späterer Umwandlung.

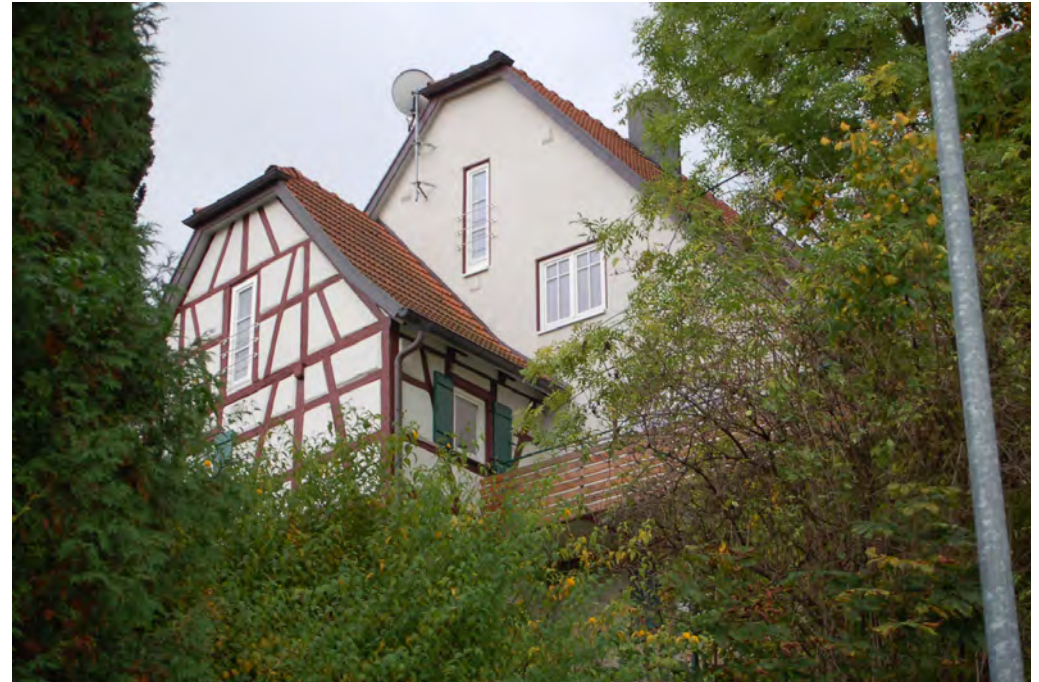
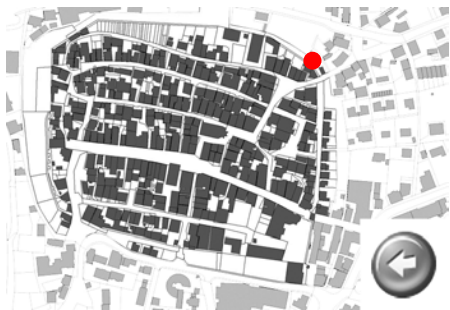
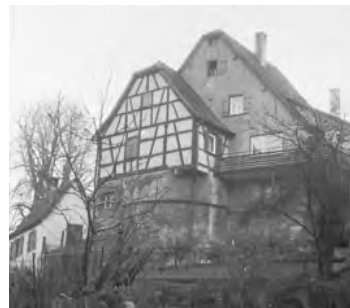
Foto 1967

Zweigeschossiges Fachwerkhaus in Hanglage mit Anbau, Sockel und Erdgeschoß massiv aus Bruch- und Quadersteinen, Haupthaus Fachwerk verputzt, Anbau konstruktives Fachwerk unverputzt, jeweils Satteldach mit Krüppelwalm nach Norden, südwestliche Umfassungswand Stadtmauer, nordöstliche Sockel- und Erdgeschoßzone umfunktionierte Zwingermauer sowie halbrunder Zwingerturm (Küllinsturm), jeweils spätes Mittelalter, Haus 1823 im Zwingergraben unter Verwendung der Stadtbefestigung neu erbaut, Anbau auf dem Turm wohl erst 1949, 1971 Außenrenovierung.

Das Gebäude (KD gem. § 2 DSchG) hat als typische Maßnahme einer Stadterweiterung des 19. Jahrhunderts im Bereich der funktionslos gewordenen Stadtbefestigung dokumentarischen Wert. Die im Haus integrierten Reste der Stadtmauer / des Küllinsturmes (KD gem. § 28 DSchG) sind Zeugnis der Stadtbefestigung und deren späterer Umwandlung.

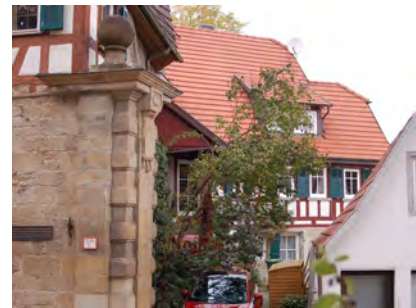
Ansicht von Süden

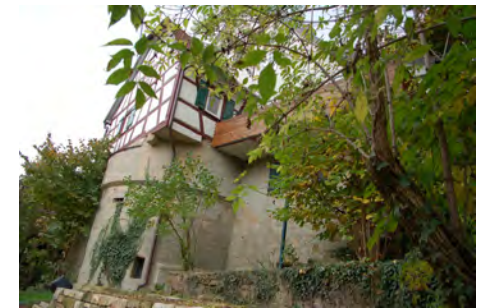
Detail Erdgeschoßzone mit Zwingerturm

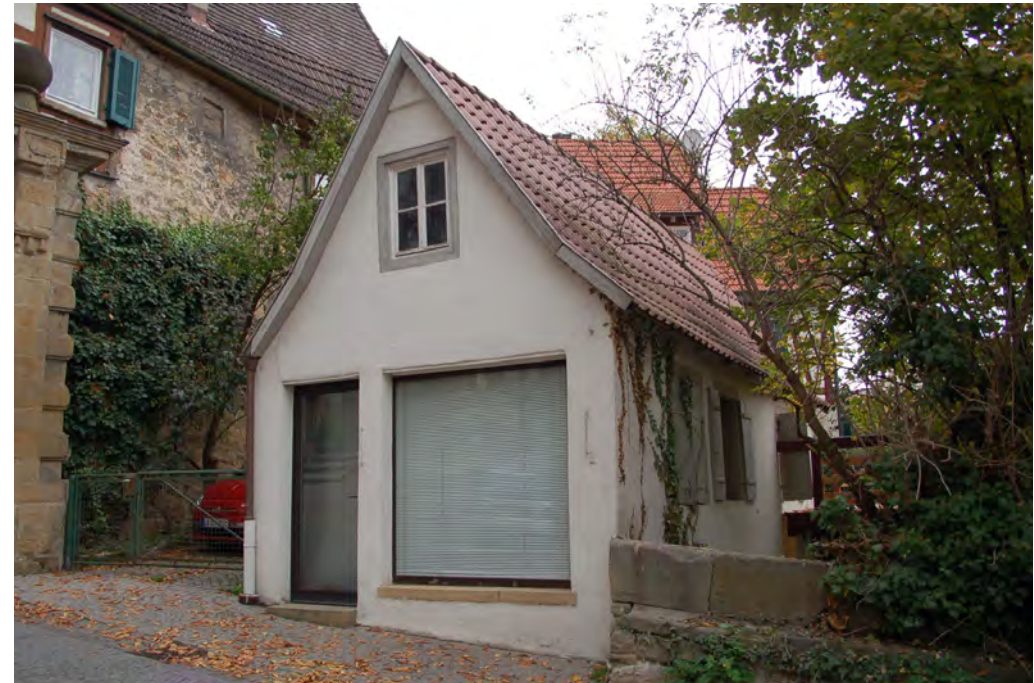
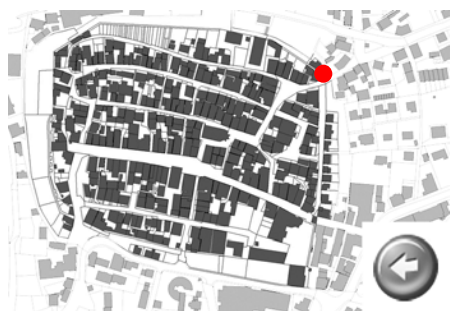
Foto 1929

Eingeschossiges verputztes Wohnhaus, Erdgeschoß massiv mit Ladeneinbau, Giebel Fachwerk, Satteldach, 18./19. Jahrhundert, Ladeneinbau frühes 20. Jahrhundert.

Das Gebäude direkt vor dem ehemaligen Niklastor gibt als Kleinhaus mit Laden einen Hinweis auf die Stadterweiterung des 19. Jahrhunderts.

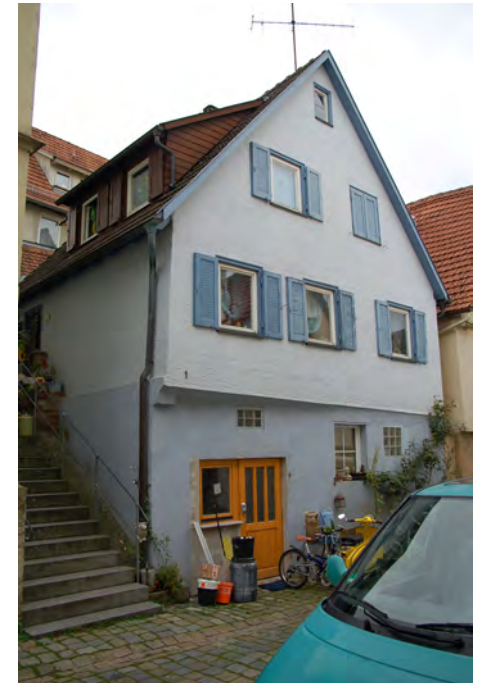
Zweigeschossiges verputztes Fachwerkhaus in Eck- und Hanglage an einer Staffel zur Stadtkirche, Erdgeschoß massiv mit profilierter Steinkonsole zum schräg vorkragendem Obergeschoß, Satteldach mit breiter Schleppgaube, wohl Anfang des 18. Jahrhunderts über älteren Resten neu errichtet, Umbauten im 19. und 20. Jahrhundert.

Das Anwesen gehört zu der hauptsächlich giebelständigen Bebauung mit ackerbürgerlichen Häusern und Scheunen auf der Südseite der oberen Holdergasse in unmittelbarer Nachbarschaft zur Stadtkirche. Es veranschaulicht mit seinem älteren Erdgeschoß und dem verputzten Fachwerk einen typischen Wiederaufbau der Zeit um 1700 mit späteren Veränderungen.

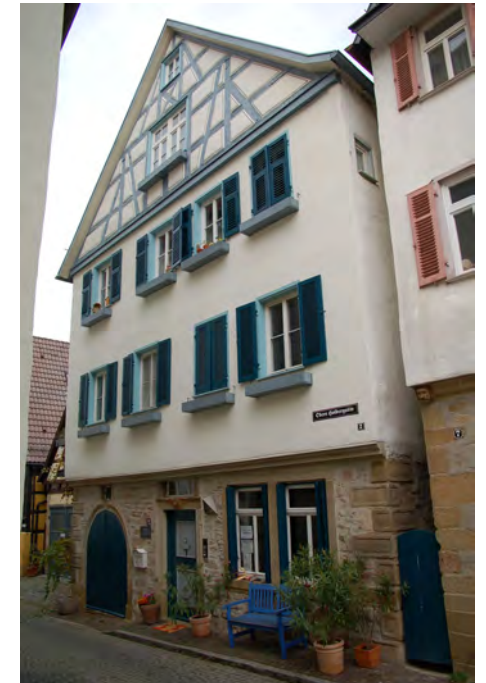
Foto 1978

Dreigeschossiges Fachwerkhaus, Erdgeschoß massiv aus unverputzten Bruch- und Quadersteinen mit profiliertem Rundbogen-Kellertor, gehörtem Portal mit Engelskopf und Eckquaderung, profiliertes Steinsims zum ersten Obergeschoß, Obergeschoße konstruktives Fachwerk verputzt, Gesims zum unverputzten Fachwerkgiebel, Satteldach mit Gauben, 1706 unter Verwendung von Bauteilen wohl des 16. Jahrhunderts (Keller, Erdgeschoß) vom Amtsschreiber Chr. Amend wieder aufgebaut, Portal wohl noch vom Vorbesitzer, dem Dekan Schlotterbeck, 1906 Einbau einer elektrischen Ölmühle durch den Ölmüller Jäger, 1989/92 umfassende Sanierung, 1994 als Technisches Kulturdenkmal Ölmühle Jäger eröffnet (Museum).

Das in der Reihe giebelständiger Anwesen auf der Nordseite der Oberen Holdergasse stehenden Gebäude hat mit seinem frühneuzeitlichen Kern und dessen aufwändigen Baudetails als ehemaliges Handwerkerhaus und als Wiederaufbau der Zeit um 1700 dokumentarischen Wert. Die Ölmühle gibt Zeugnis über die gewerbliche Entwicklung innerhalb des Stadtkerns und die Technikgeschichte um die vorletzte Jahrhundertwende.

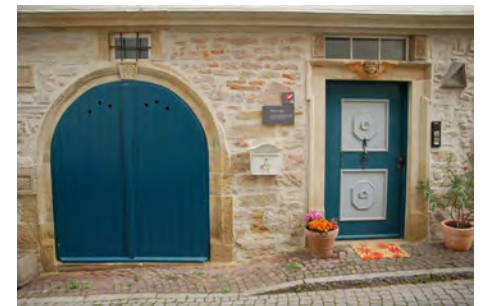
Detail Erdgeschoßzone

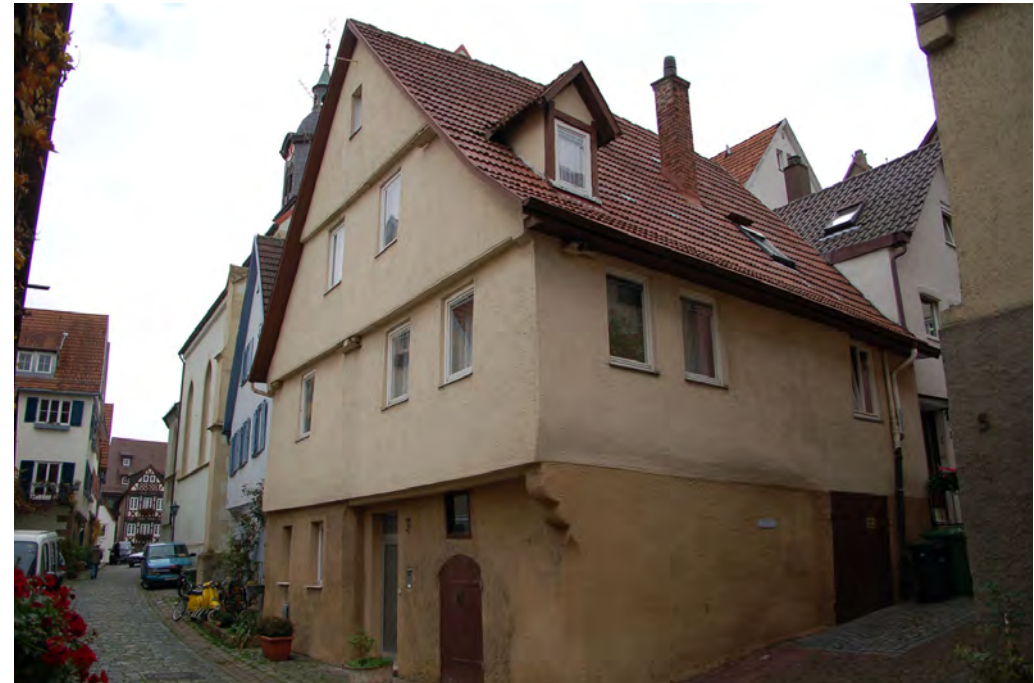
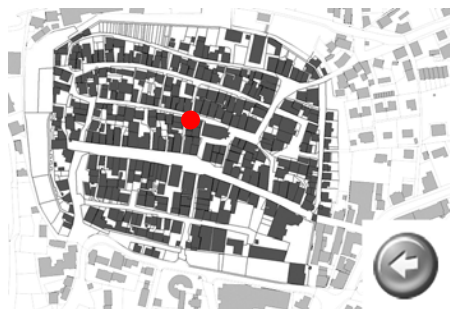
Bei der Kellertür könnte es sich um ein nachträglich verkleinertes Rundbogen-Kellertor handeln

Das Anwesen gehört zu der hauptsächlich giebelständigen Bebauung mit ackerbürgerlichen Häusern und Scheunen auf der Südseite der oberen Holdergasse. Es veranschaulicht mit seinem älteren Erdgeschoß und dem verputzten Fachwerk einen typischen Wiederaufbau der Zeit um 1700 mit späteren Veränderungen.

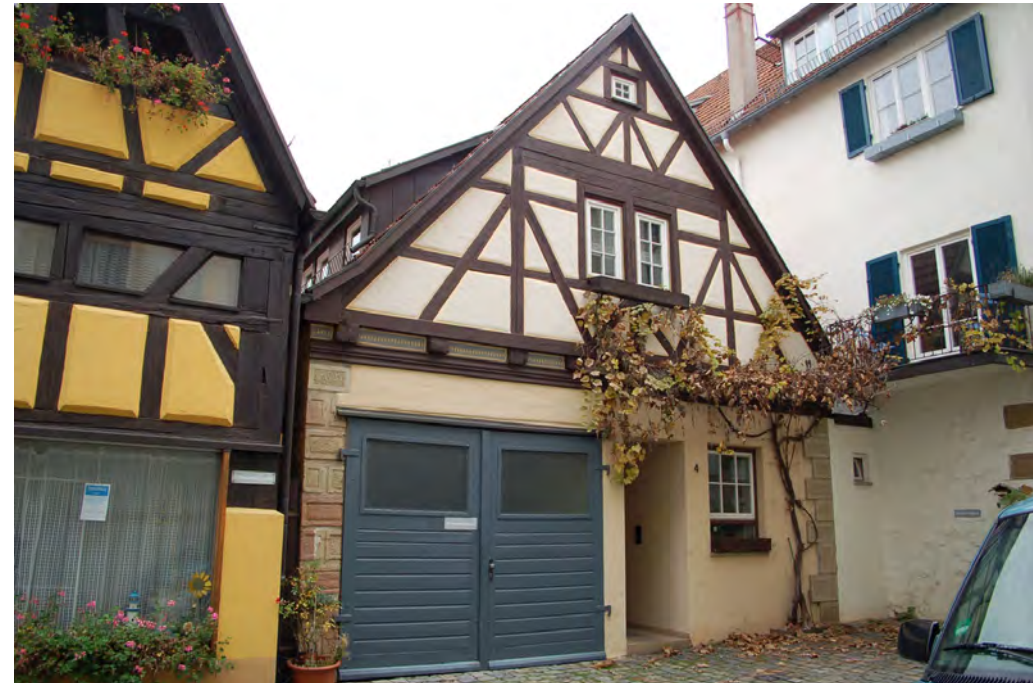
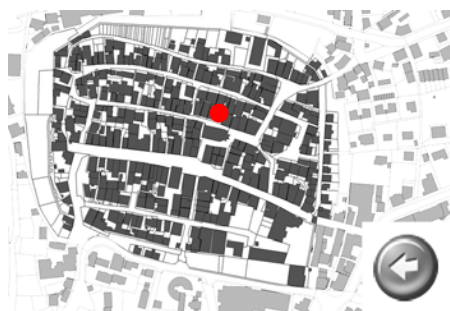
Fachwerkscheune zum Anwesen Obere Holdergasse 2, Erdgeschoßzone verputzt mit Garageneinfahrt und Eingang, Eckquaderung wie beim Hauptanwesen, profilierte Schwelle zum Fachwerkgiebel, konstruktives Fachwerk ohne Vorstöße, Satteldach mit breiter Schleppgaube, im Kern wohl von 1706 (wie Hauptanwesen), 1980 Renovierung des Südgiebels, 1986 Umbau zu Wohnzwecken.

Innerhalb der einst vielfach mit Scheunen der ackerbürgerlichen und handwerklichen Anwesen bebauten Obere Holdergasse veranschaulicht dieses zu Wohnzwecken umgebaute Beispiel noch immer den einst ländlichen Charakter des Viertels.

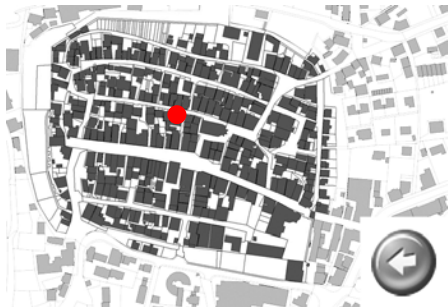
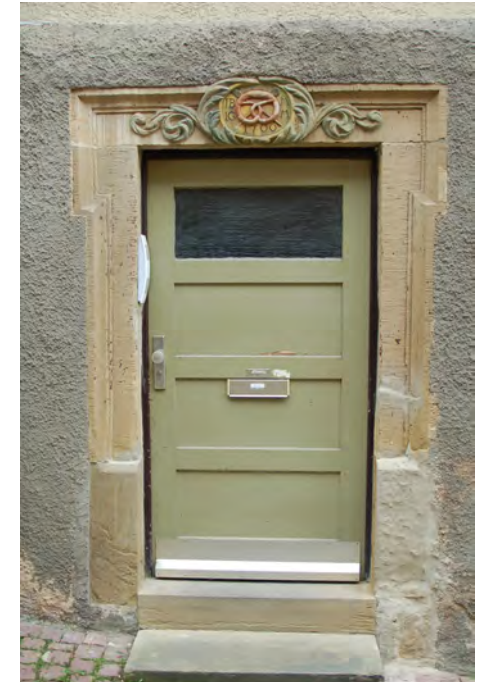
Geohrtes Portal aus Sandstein, im Rankenornament des Sturzes mit Inschrift und einer Brezel sowie gekreuzten Brotschiebern als Berufszeichen der Bäcker gekennzeichnet, 1706 bezeichnet, 1983 Restaurierung; erhaltenswert ist das dazugehörige dreigeschossige und verputzte Fachwerkhaus in Ecklage, Sockelzone und Erdgeschoß massiv mit Stall- und Kellereingang zur Straße sowie dem genannten Portal zur Sonnengasse, leichter Vorstoß zum zweiten Obergeschoß, Satteldach mit Schleppegauben, nach Bezeichnung 1706 wohl über älterem Kern neu erbaut, Umbauten im 19./20. Jahrhundert, 1996 Erneuerung einiger Fenster.

Das barocke Portal hat als Hauszugang mit seinem künstlerisch gestalteten Hauszeichen dokumentarischen Wert für das Selbstbewusstsein des Berufsstandes der Bäcker. Das Anwesen innerhalb der hauptsächlich giebelständigen Bebauung mit ackerbürgerlichen Anwesen und Scheunen auf der Südseite der Oberen Holdergasse veranschaulicht einen schlichten, aber typischen Wiederaufbau der Zeit um 1700.

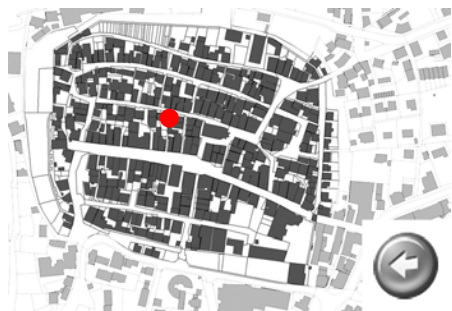
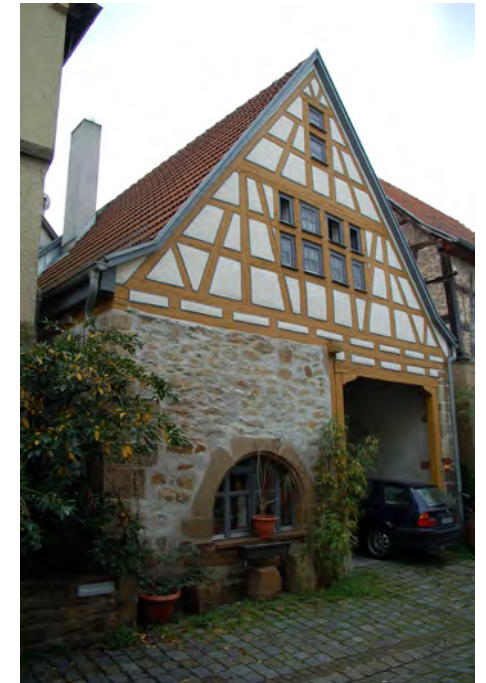
Foto 1978

Fachwerkscheune, Erdgeschoßzone massiv aus unverputzten Bruchsteinen mit Eckquaderung, auf der Westseite rechteckige Toreinfahrt, daneben ehemaliger und teils vermauerter Rundbogen-Kellereingang mit Bezeichnung, konstruktives Fachwerk ohne Vorstöße, Satteldach, Anfang des 18. Jahrhunderts über Keller und Erdgeschoß von 1688 erbaut (Bezeichnung), Fachwerkgiebel im 19. Jahrhundert erneuert, 1995 Umbau der Scheune zum Wohnhaus, dabei das zuvor komplett vermauerte Rundbogen-Kellertor teils geöffnet.

Entsprechend seiner Lage innerhalb der Parzellen könnte die Scheune zum Anwesen Marktstraße 40 oder 42 gehört haben.

Innerhalb der einst vielfach mit Scheunen der ackerbürgerlichen /handwerklichen Anwesen bebauten Obere Holdergasse hat dieses zu Wohnzwecken umgebaute Beispiel eines Ökonomiegebäudes mit seinem frühneuzeitlichen Kern dokumentarischen Wert für die Geschichte der Oberen Holdergasse als Zentrum ackerbürgerlicher Aktivitäten.

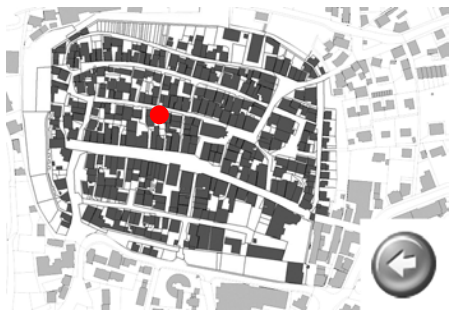
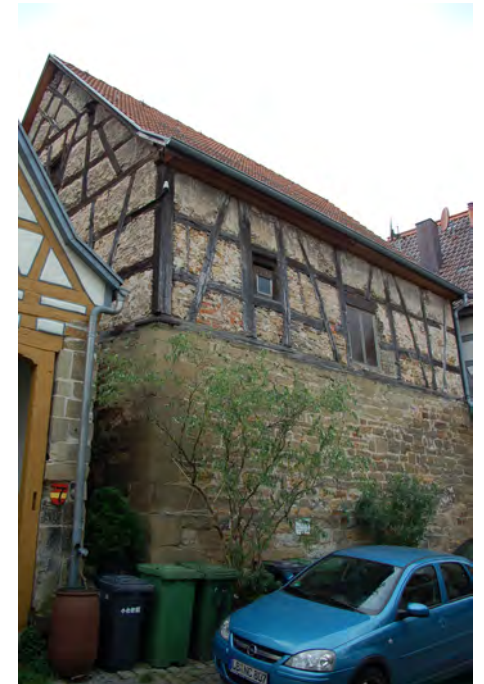
Fachwerkscheune in Hanglage, zur Gasse traufseitig stehend, hohe Untergeschoßzone massiv aus hammergerechtem Schichtenmauerwerk mit Eckquaderung, Obergeschoß unverputztes konstruktives Fachwerk, nach Süden zur Marktstraße durch ein mittiges rechteckiges Tor erschlossen, Satteldach, Anfang des 18. Jahrhunderts über vielleicht älterem Massivsockel erbaut.

Innerhalb der einst vielfach mit Scheunen der ackerbürgerlich/handwerklichen Anwesen bebauten Oberen Holdergasse hat dieses ungewöhnlich authentisch überlieferte Beispiel eines Ökonomiegebäudes dokumentarischen Wert für die Geschichte der Oberen Holdergasse als Zentrum ackerbürgerlicher Aktivitäten.

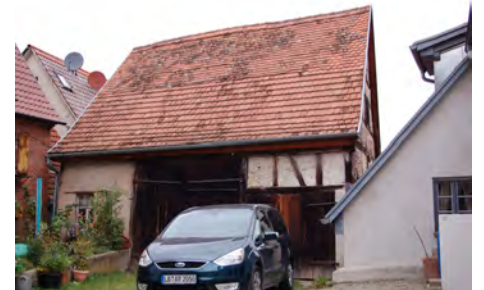
Rückansicht von Süden

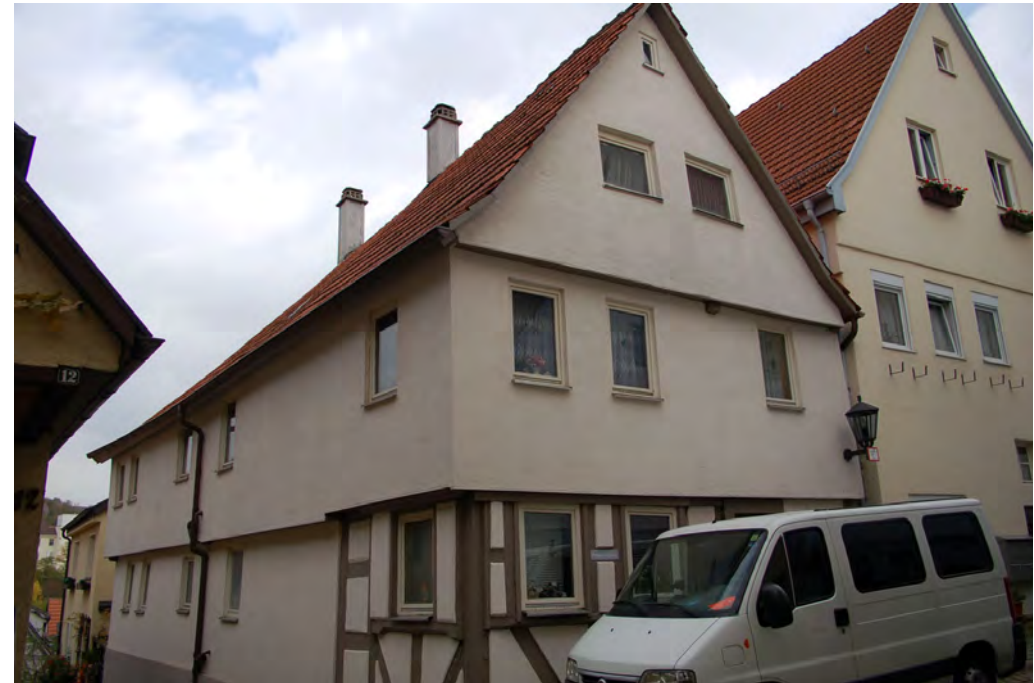
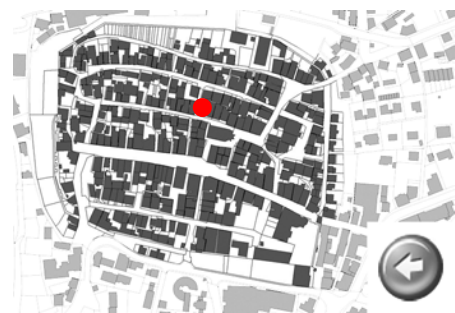
Foto 1978

Zweigeschossiges verputztes Fachwerkhaus in Hang- und Ecklage, Sockel massiv, rückwärtig Rundbogen-Kellertor, Erdgeschoßbereich zur Oberen Holdergasse unverputztes Fachwerk, Fachwerk mit umlaufenden Vorstößen, Satteldach, Anfang des 18. Jahrhundert über älteren Resten (Keller) neu erbaut, 1978 Neufassung der Fassade.

Das in der Reihe giebelständiger Anwesen auf der Nordseite der Oberen Holdergasse stehende Gebäude veranschaulicht mit seinem weitgehend verputzten Fachwerk den für dieses Viertel Marbachs charakteristischen Wiederaufbautypus der Zeit um 1700 in schlichter, aber charakteristischer Art und Weise.

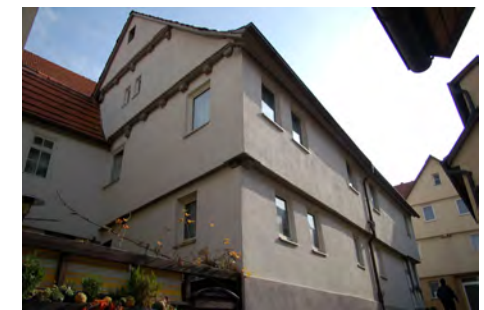
Detail Erdgeschoßzone

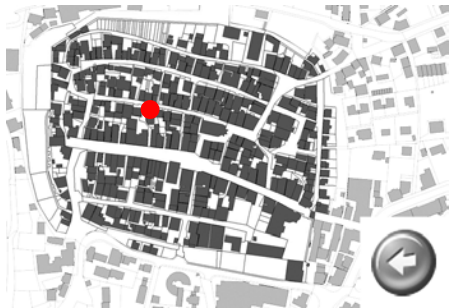
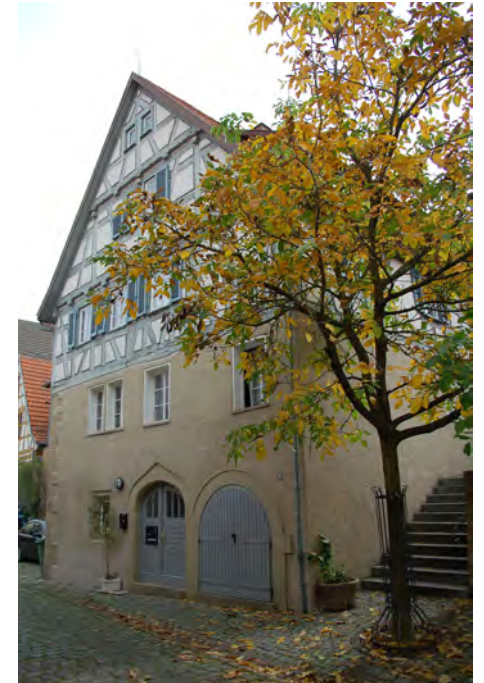
Foto 1978

Zweigeschossiges Fachwerkhaus in Hang- und Ecklage, hoher Sockel und Erdgeschoß massiv und verputzt mit teils unverputzter Eckquaderung, zur Oberen Holdergasse Fenstergewände der Renaissance, Rundbogen-Kellertor und rundbogiges Portal, dessen Gewände mittig spitz zulaufen, Zierfachwerk mit geschwungenen Streben und Eselsrückenprofil an den vorkragenden Schwellen, Satteldach mit Schleppegauben, um 1700 über spätmittelalterlich/frühneuzeitlichem massivem Unterbau neu errichtet, 1988/89 Außenrenovierung mit Fachwerkfremilegung, 1997 Erstellung einer Dachgaube.

Das innerhalb der gemischten Bebauung auf der Südseite der Oberen Holdergasse vergleichsweise repräsentative Gebäude ragt ungewöhnlich weit in die Gasse hinein und ist damit Hinweis auf die Bebauungsstruktur vor dem Stadtbrand von 1693. Mit seinem frühneuzeitlichen, massiven Unterbau und dem typischen Fachwerk eines Wiederaufbaues um 1700 hat das Anwesen dokumentarischen Wert für die beiden wichtigsten Bauphasen der Stadt Marbach.

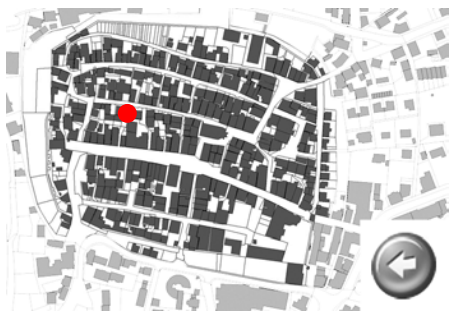
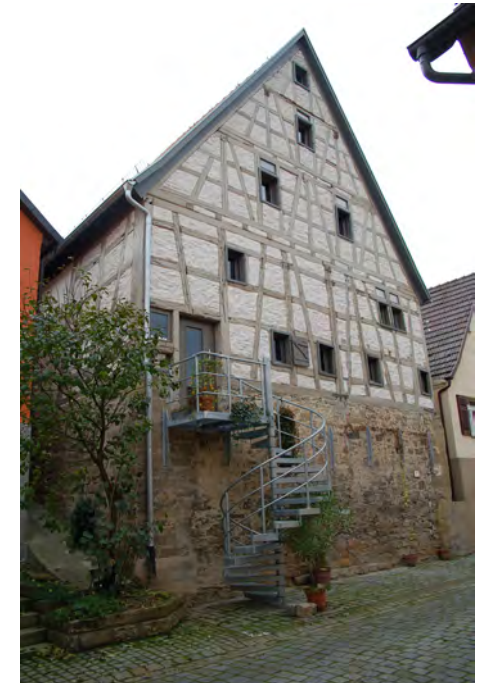
Fachwerkscheune in Hanglage, Untergeschoßzone zur Oberen Holdergasse massiv aus Quader- und Bruchsteinen mit Eckquaderung, Obergeschoß unverputztes konstruktives Fachwerk ohne Vorstöße, nach Süden zur Marktstraße durch ein seitliches rechteckiges Tor erschlossen, Satteldach mit Dachloggia, 1747 durch einen Handelsmann erbaut, 2007 Sanierung und Umbau zu Wohnzwecken.

Vor dem Stadtbrand befand sich anstelle der Scheune die Zehntscheune der Kellerei; 1802 gehörte die 1747 erbaute Scheune mit Stall und Keller dem Hirschwirt.

Innerhalb der einst vielfach mit Scheunen der ackerbürgerlichen /handwerklichen Anwesen bebauten Oberen Holdergasse hat dieses zu Wohnzwecken umgebaute Beispiel eines Ökonomiegebäudes dokumentarischen Wert für die Geschichte der Oberen Holdergasse als Zentrum ackerbürgerlicher Aktivitäten.

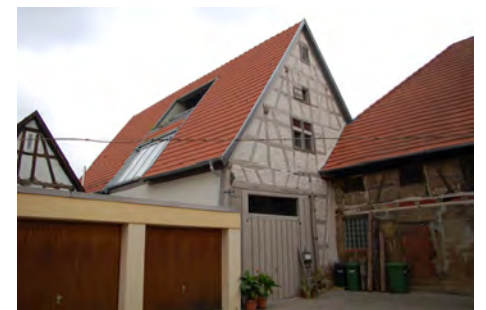
Rückansicht von Süden
